宮古市消防団 第20分団出動記録

岩手県 宮古市消防団 分団長

中野 規男

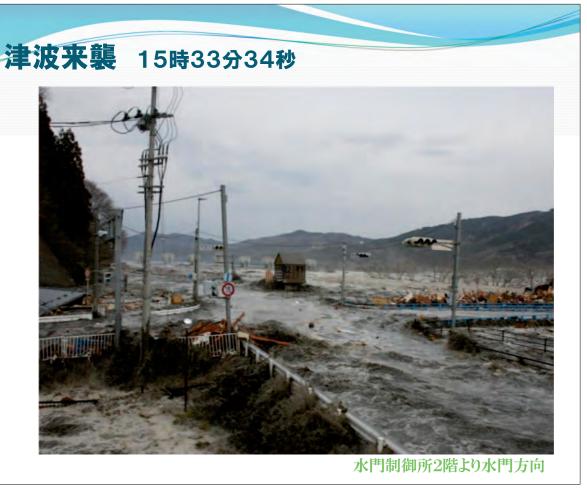
1号建屋に戻りましたら、1号建屋の方に照明用発電機が1機、それから、もうひとつ大きな発電機があったのです(図 09)。それでその発電機は何の発電機なのかと思い、開けてみたら動力用の発電機でした。その発電機を何とか始動してみましたら、各水門に電気が通りまして、巻き上げ機を動かすことができて、その水門を、1門から、1門・2門・3門までは 30cm ずつ、4号・5号は川底になる関係で 50cm 開放し、6号・7号も同じく 30cm 開放し、そして河川内にある津波の海水を何とか水面から開放しました。

これがその発電機です(図 10)。この発電機が、動力用発電機だということも、そもそも、我々消防団には、こういうものがあるということも聞かされておりませんでしたし。これが手動操作用の発電機なのですけれども。

エンジンをかけて、ひとつひとつ下ろすことになっているのですが、巻き上げ機があるということも聞かされておりましたし、今まで1回も始動をさせたこともございません。配電盤についても、切り
